Protokol z kamerové prohlídky

Název úseku: **O1 - S1**

Obec: **Semily**

Ulice: **Nemocnice Semily**

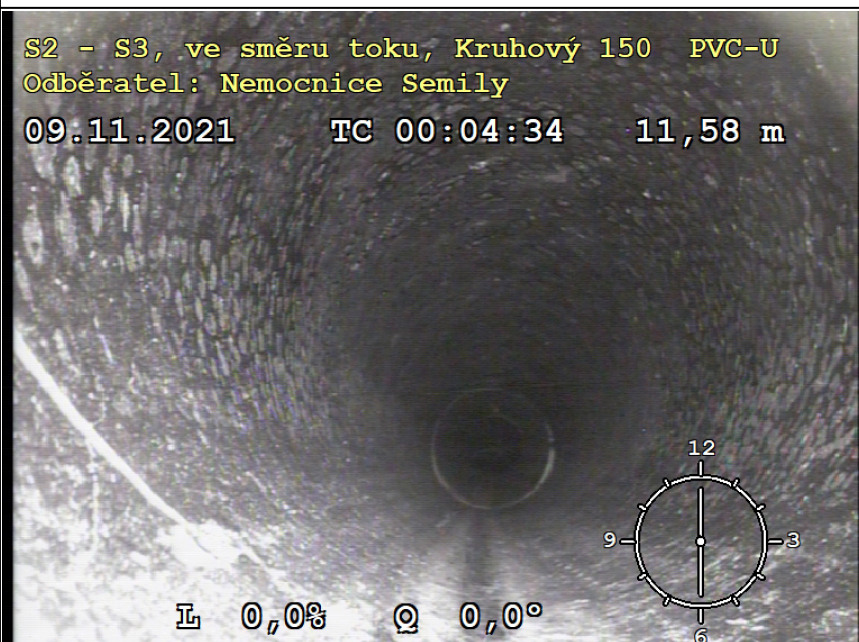
</div>					
Kód: BABBB	Vzálenost: 11,58 m	Time code: 00:04:22	Poloha na / od: 6 hod. do: 10 hod.	Záv.: 3	
Tvorba prasklin - Prasklina - na obvodu stoky nebo kanalizace níže spojení, Od 6 do 10 hod.					
<div> <p>S2 - S3, ve směru toku, Kruhový 150 PVC-U Odběratel: Nemocnice Semily 09.11.2021 TC 00:04:34 11,58 m</p>

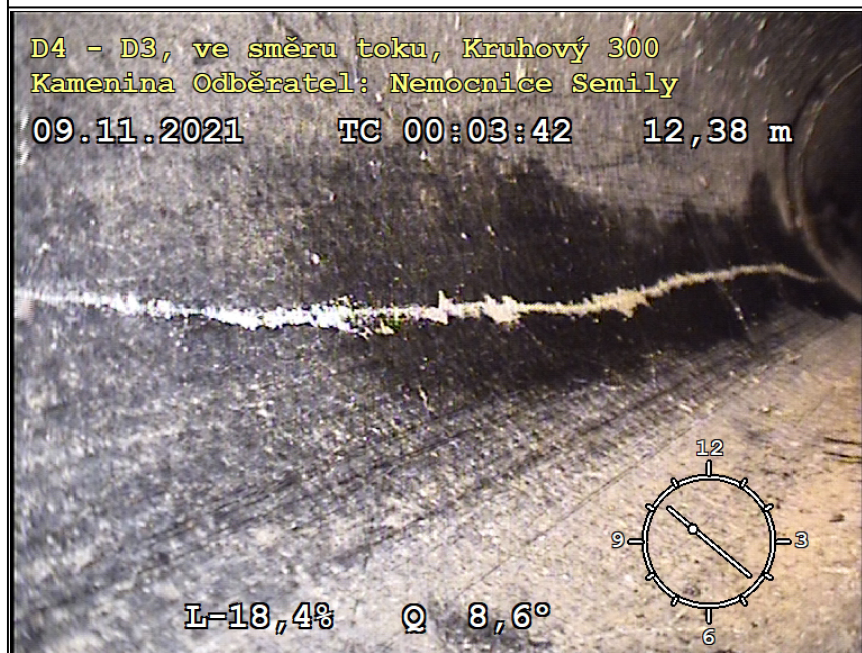
Kód: BABAA	Vzálenost: 12,38 m	Time code: 00:03:32	Poloha na / od: 8 hod. do: 10 hod.	Záv.: 3
-------------------	---------------------------	----------------------------	--	----------------

Tvorba prasklin - Povrchová (vláse nicová) prasklina - V podélném směru, Od 8 do 10 hod.

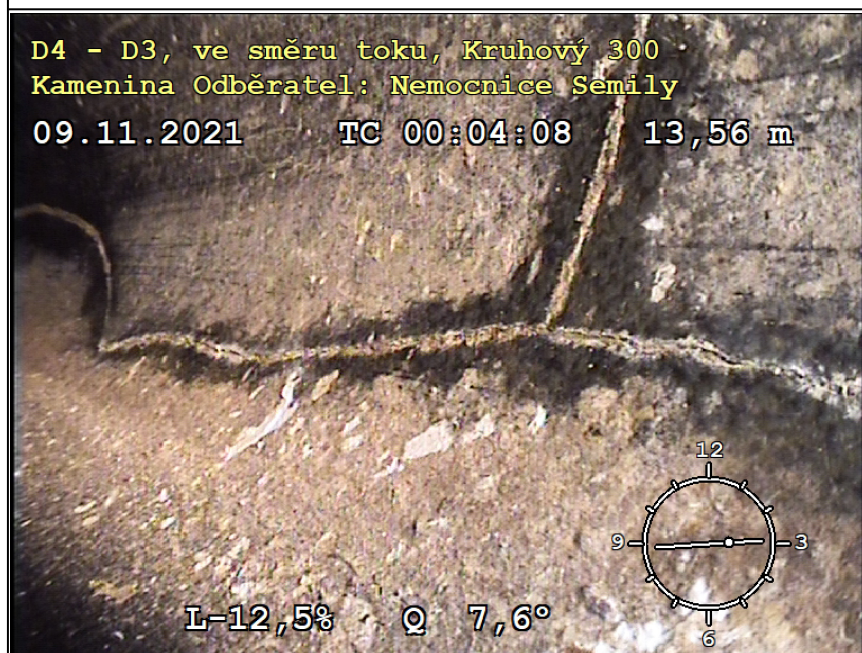
Kód: BABBB	Vzálenost: 13,56 m	Time code: 00:03:55	Poloha na / od: 12 hod. do: 12 hod.	Záv.: 3
-------------------	---------------------------	----------------------------	---	----------------

Tvorba prasklin - Prasklina - na obvodu stoky nebo kanaliza ní p ípojky, Od 12 do 12 hod., Na spoji

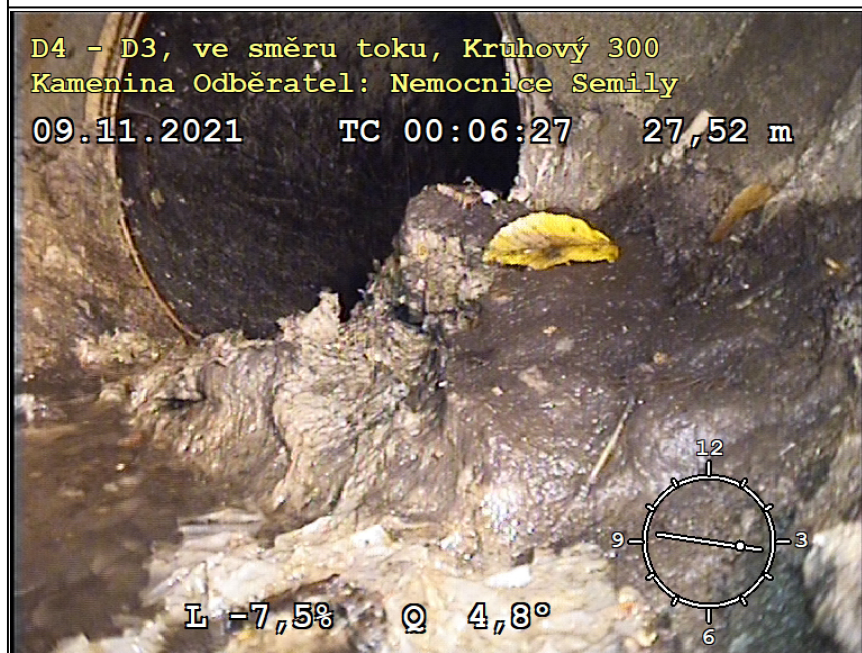
Kód: BBCA	Vzálenost: 27,52 m	Time code: 00:06:16	Poloha na / od: 5 hod. do: 7 hod.	Záv.: 4
------------------	---------------------------	----------------------------	---	----------------

Usazeniny - jemný materiál, Výše usazeniny - 25 %, Od 5 do 7 hod.

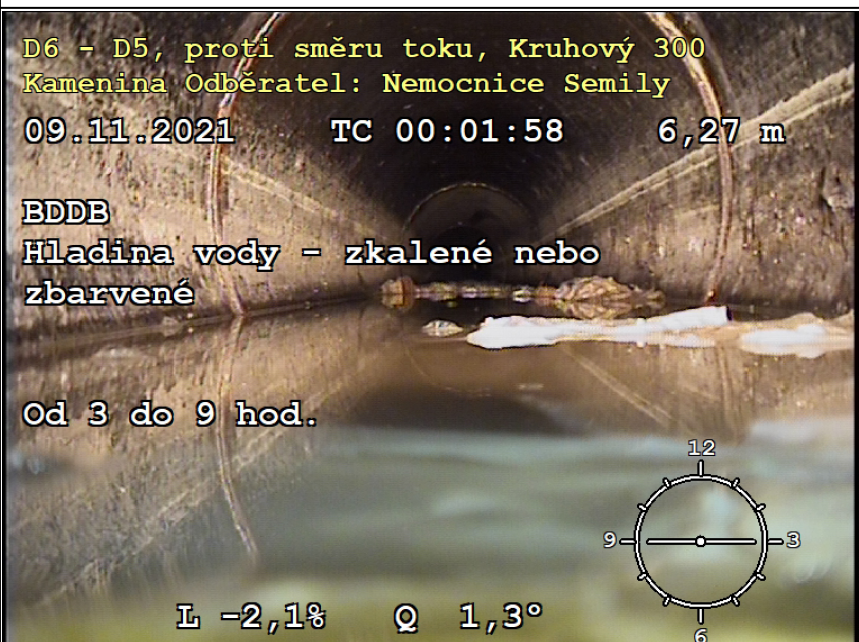
<div> L 1,2‰ Q 4,5° </div> </div>				
Kód: BDDB	Vzálenost: 6,27 m	Time code: 00:01:50	Poloha na / od: 3 hod. do: 9 hod.	Záv.: 2
Hladina vody - zkalené nebo zbarvené, Od 3 do 9 hod.				
<div> <div> D6 - D5, proti směru toku, Kruhový 300 Kamenina Odběratel: Nemocnice Semily 09.11.2021 TC 00:01:58 6,27 m BDDB Hladina vody - zkalené nebo zbarvené Od 3 do 9 hod. </div>

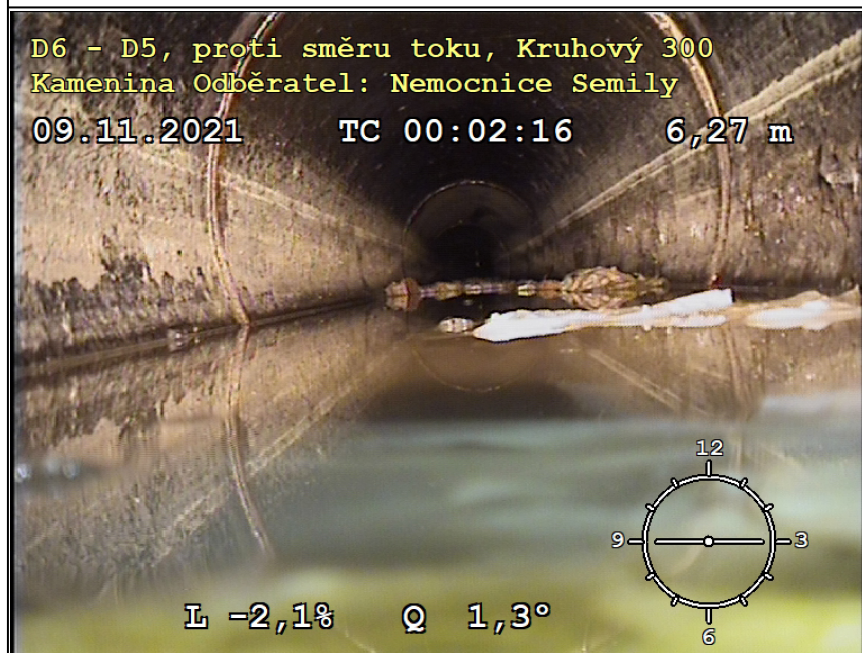
Kód: BDCB	Vzálenost: 6,27 m	Time code: 00:02:06	Poloha na / od: 3 hod. do: 9 hod.	Záv.: 2
------------------	--------------------------	----------------------------	---	----------------

Prohlídka je p erušena - vysoká hladina vody, Od 3 do 9 hod.

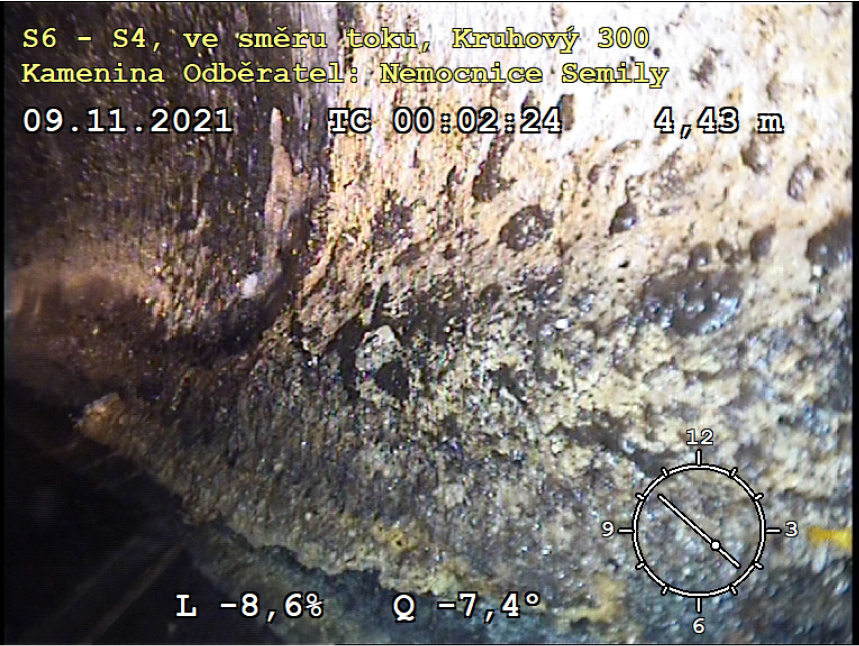
Název úseku: S6 - S4 Okres: Ulice: Nemocnice Semily Operátor: Šedivý Martin Zakázka: 0911		Obec: Semily Prohlídka: DVD1	
	Pořádkové číslo uzlu S6	Koncový uzel S4	Směr prohlídky ve směru toku	Datum kontroly 09.11.2021
Materiál Kamenina	Profil stoky Kruhový	Výška/Šířka 300 /	Kontrolovaná délka 29,47 m	
Kód: BBBA	Vzálenost: 4,43 m	Time code: 00:02:14	Poloha na / od: 3 hod. do: 6 hod.	Záv.: 4
Ulpívající látky - inkrustace, Od 3 do 6 hod.				
<div>

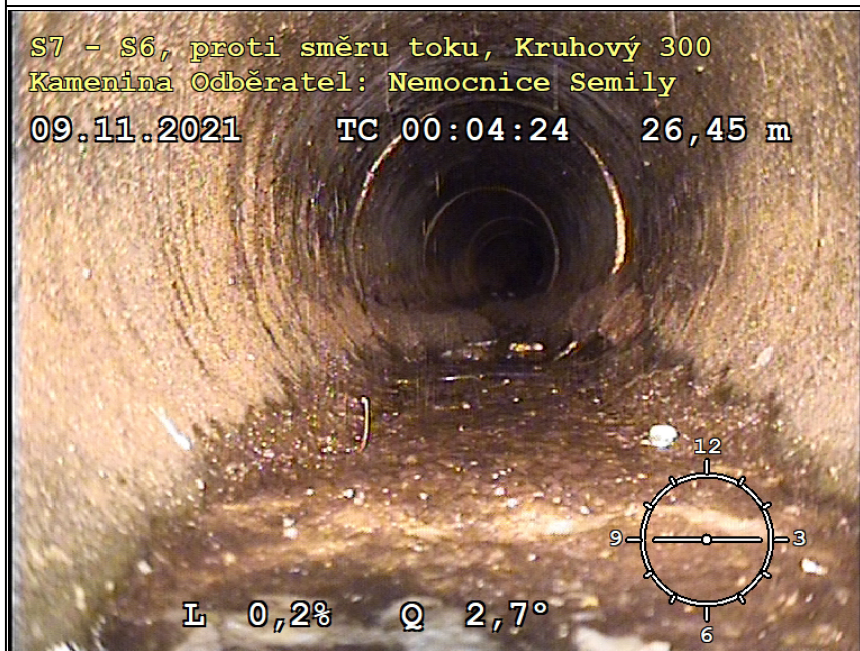
Kód: BBCA	Vzálenost: 26,45 m	Time code: 00:04:13	Poloha na / od: 5 hod. do: 7 hod. Záv.: 4
------------------	---------------------------	----------------------------	--

Usazeniny - jemný materiál, Od 5 do 7 hod.

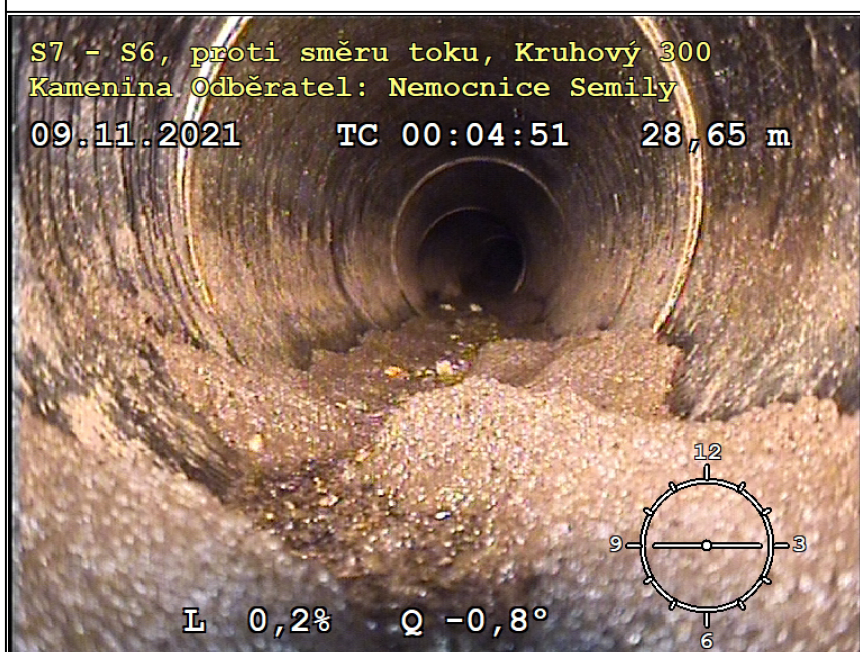
Kód: BBCA	Vzálenost: 28,65 m	Time code: 00:04:40	Poloha na / od: 4 hod. do: 8 hod. Záv.: 4
------------------	---------------------------	----------------------------	--

Usazeniny - jemný materiál, Od 4 do 8 hod.

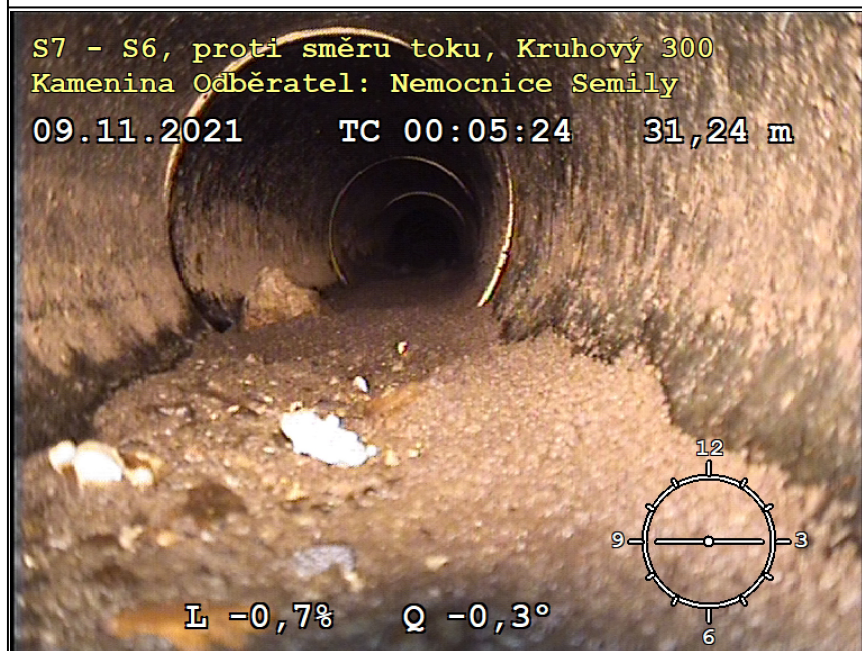
Kód: BBCA	Vzálenost: 31,24 m	Time code: 00:05:14	Poloha na / od: 4 hod. do: 8 hod.	Záv.: 3
------------------	---------------------------	----------------------------	---	----------------

Usazeniny - jemný materiál, Od 4 do 8 hod.

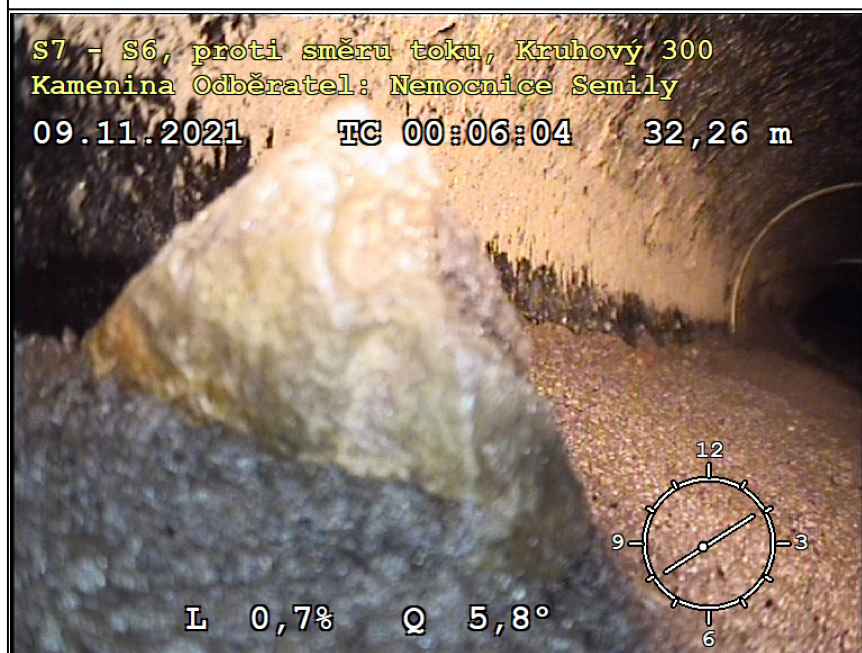
Kód: BBCB	Vzálenost: 32,26 m	Time code: 00:05:54	Poloha na / od: 3 hod. do: 10 hod.	Záv.: 2
------------------	---------------------------	----------------------------	--	----------------

Usazeniny - hrubý materiál, Od 3 do 10 hod.

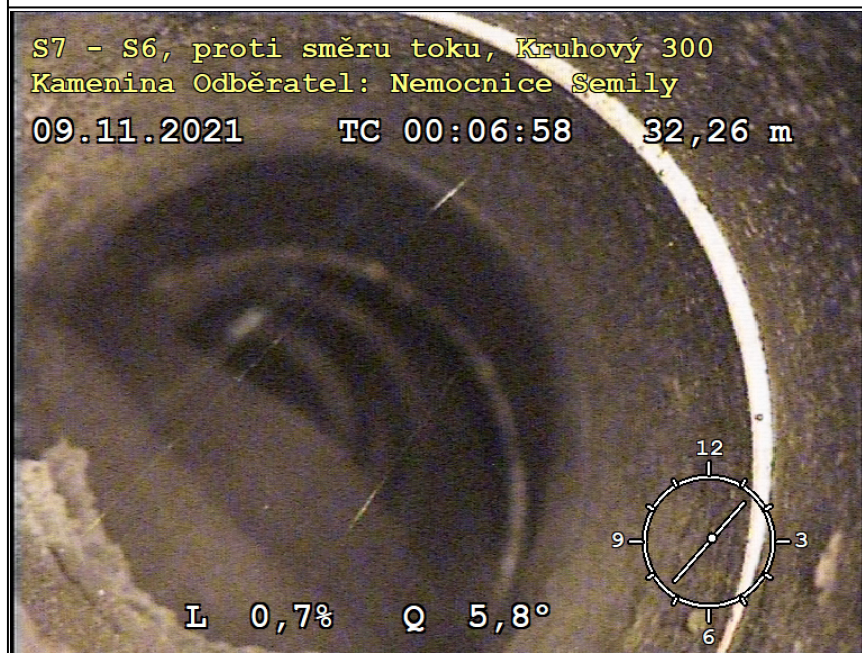
Kód: BDB	Vzálenost: 32,26 m	Time code: 00:06:48	Poloha na / od: hod. do: hod.	Záv.: 6
-----------------	---------------------------	----------------------------	-------------------------------	----------------

NA max zoom viditelné usezeniny cca 65%
