Protokol z kamerové prohlídky

Název úseku: **O1 - S1**

Obec: **Semily**

Ulice: **Nemocnice Semily**

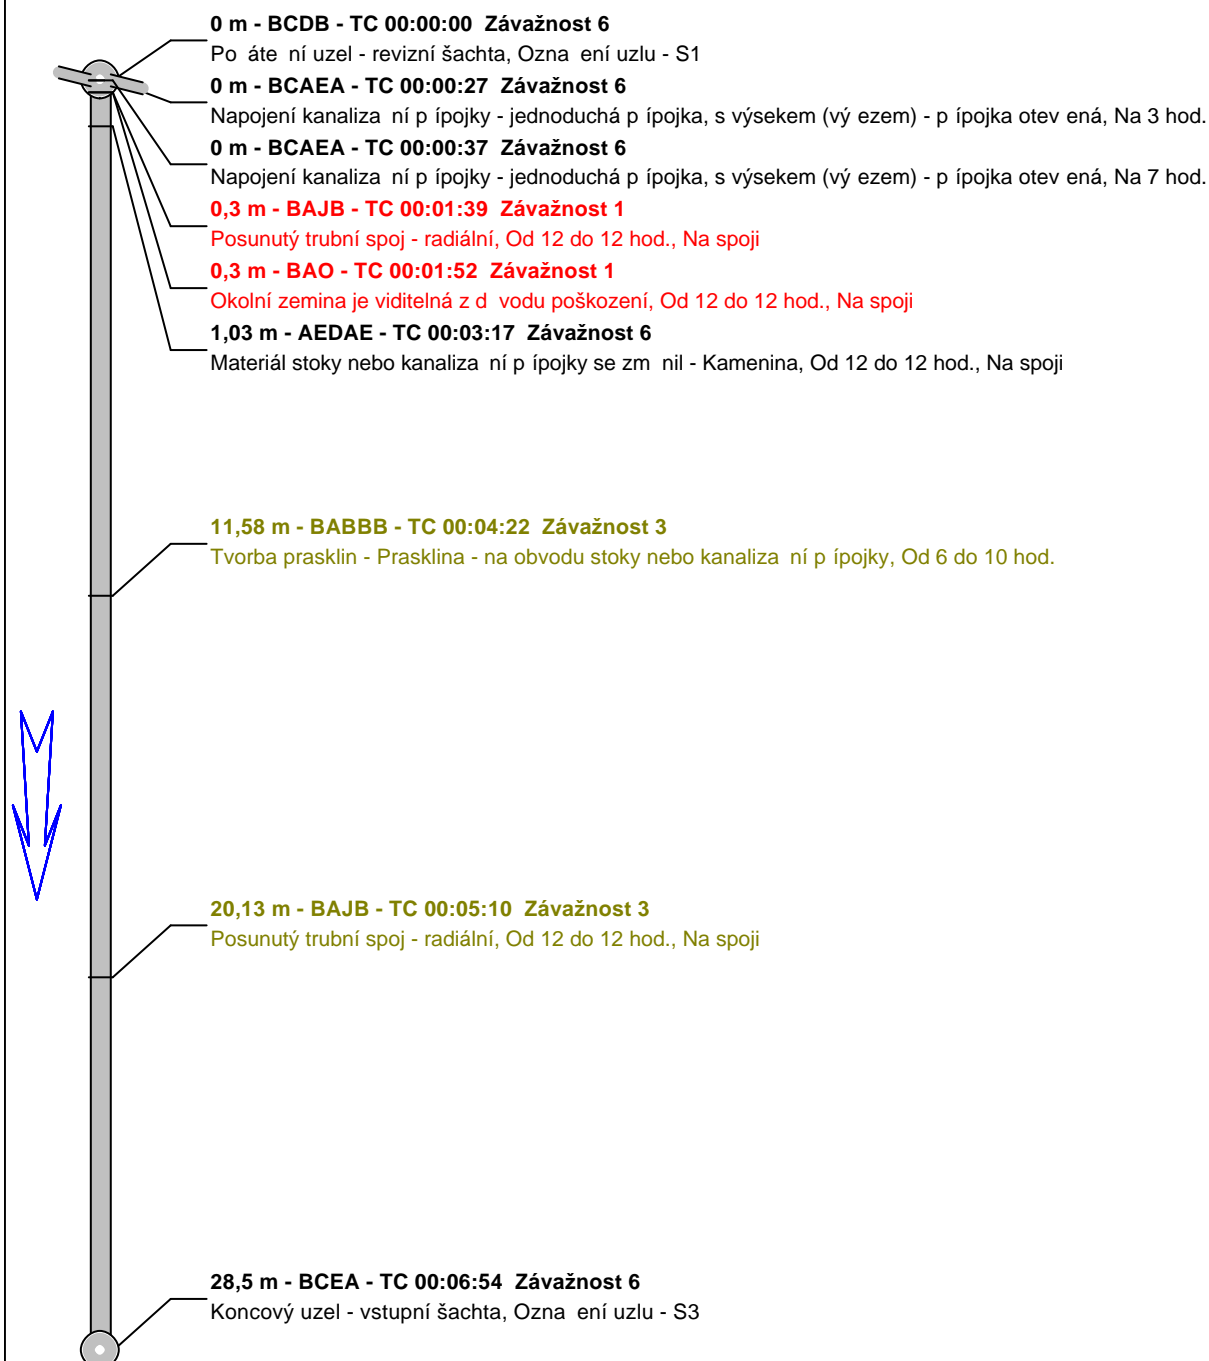
Název úseku: S2 - S3 Okres: Ulice: Nemocnice Semily Operátor: Šedivý Martin Zakázka: 0911		Obec: Semily Prohlídka: DVD1	
Pořádkový uzel S2	Koncový uzel S3	Směr prohlídky ve směru toku	Datum kontroly 09.11.2021		
Materiál PVC-U	Profil stoky Kruhový	Výška/Šířka 150 /	Kontrolovaná délka 28,5 m		
Kód: BAO	Vzálenost: 0,3 m	Time code: 00:01:52	Poloha na / od: 12 hod. do: 12 hod.	Záv.: 1	
Okolní zemina je viditelná z dle vodní poškození, Od 12 do 12 hod., Na spoji					
<div> <p>S2 - S3, ve směru toku, Kruhový 150 PVC-U Odběratel: Nemocnice Semily 09.11.2021 TC 00:02:03 0,30 m</p>

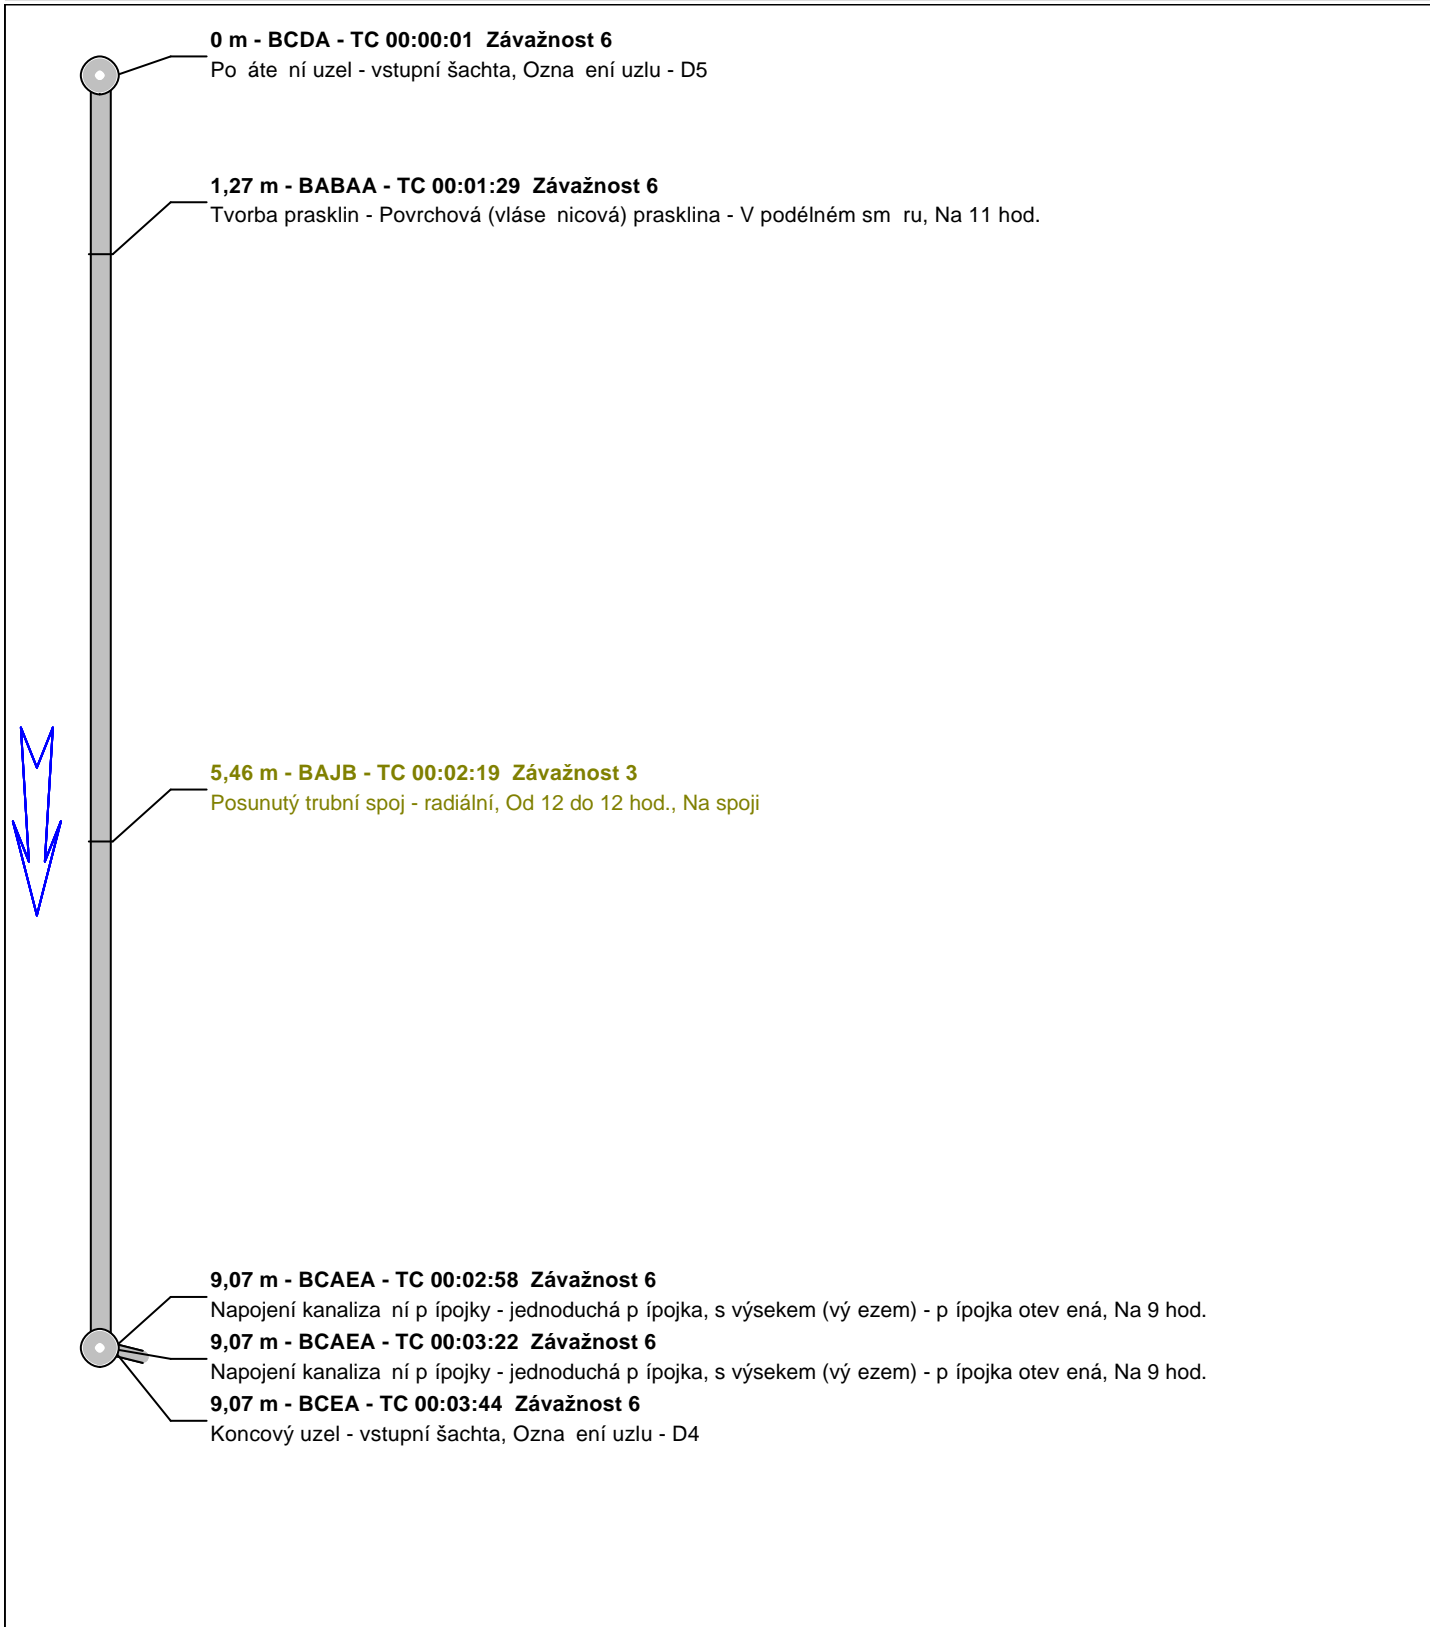
Název úseku: D5 - D4 Okres: Ulice: Nemocnice Semily Operátor: Šedivý Martin Zakázka: 0911		Obec: Semily Prohlídka: DVD1	
Pořádkové číslo uzlu D5	Koncový uzel D4	Směr prohlídky ve směru toku	Datum kontroly 09.11.2021		
Materiál Kamenina	Profil stoky Kruhový	Výška/Šířka 300 /	Kontrolovaná délka 9,07 m		
Kód: BABAA	Vzálenost: 1,27 m	Time code: 00:01:29	Poloha na / od: 11 hod. do: hod.	Záv.: 6	
Tvorba prasklin - Povrchová (vlásečnicová) prasklina - V podélném směru, Na 11 hod.					
<div> <div> D5 - D4, ve směru toku, Kruhový 300 Kamenina Odběratel: Nemocnice Semily 09.11.2021 TC 00:01:40 1,27 m </div>

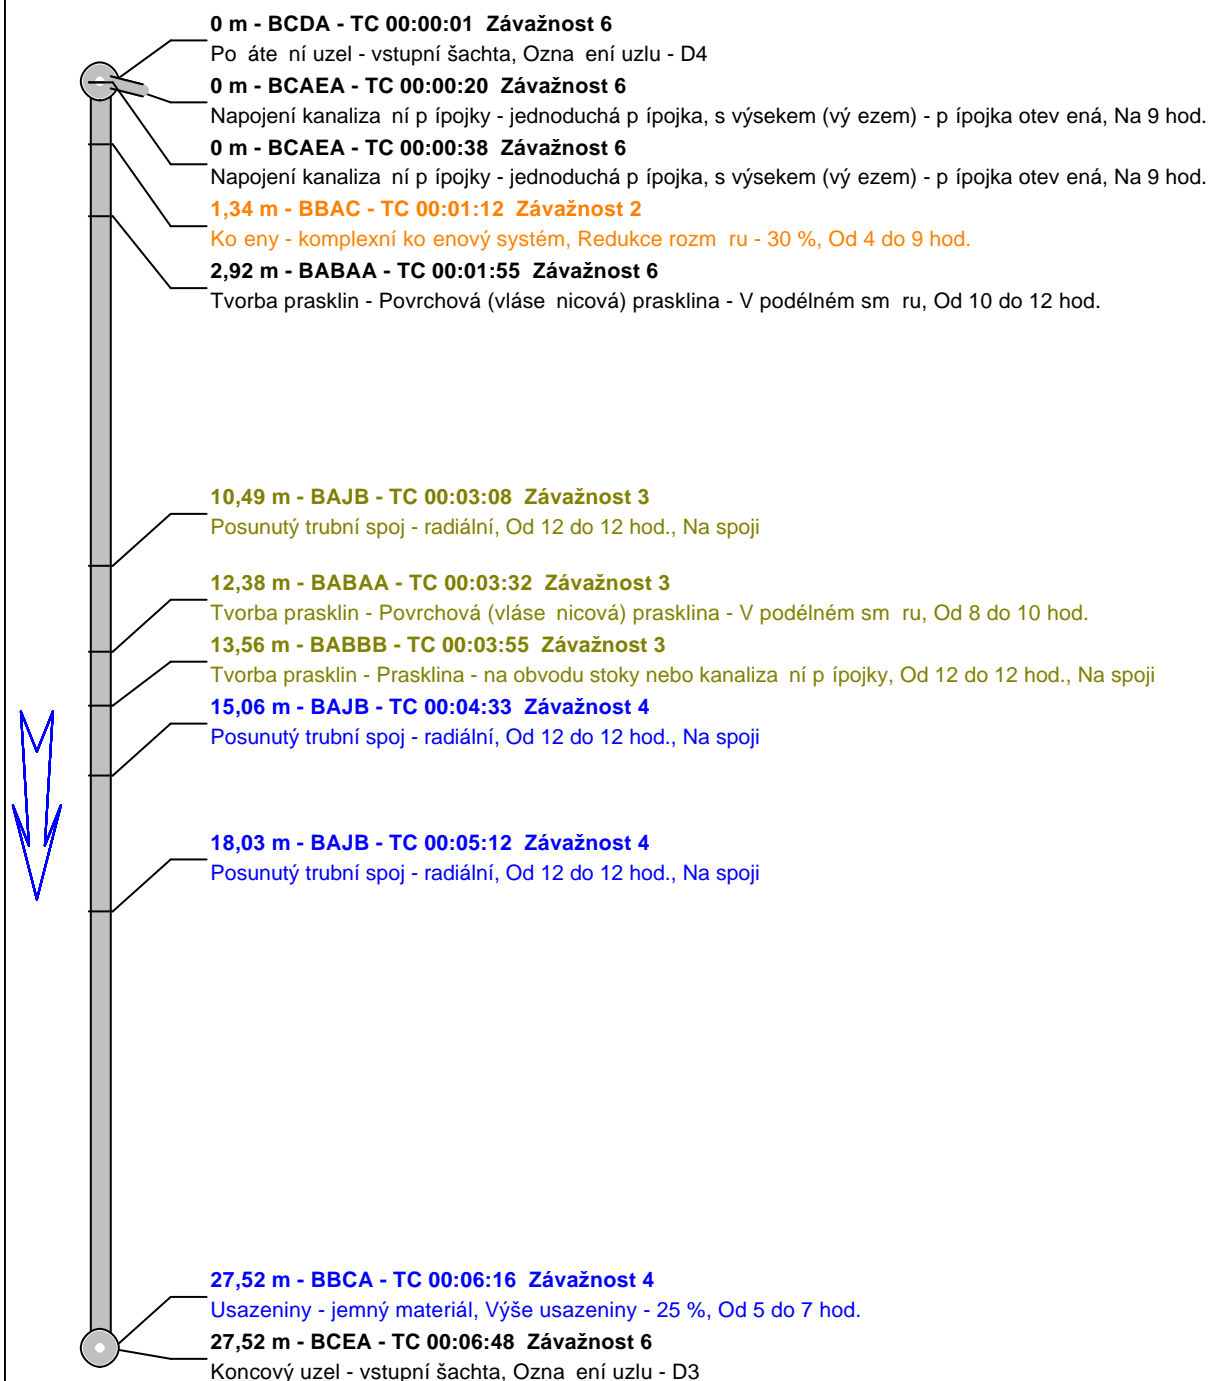
Název úseku: D4 - D3 Okres: Ulice: Nemocnice Semily Operátor: Šedivý Martin Zakázka: 0911		Obec: Semily Prohlídka: DVD1	
Pořádkové číslo uzlu D4		Koncový uzel D3		Směr prohlídky ve směru toku	
Materiál Kamenina		Profil stoky Kruhový		Výška/Šířka 300 /	
				Datum kontroly 09.11.2021	
Kód: BBAC		Vzálenost: 1,34 m		Time code: 00:01:12	
				Poloha na / od: 4 hod. do: 9 hod. Záv.: 2	
Kořenový - komplexní kořenový systém, Redukce rozměru - 30 %, Od 4 do 9 hod.					
<div> <div> D4 - D3, ve směru toku, Kruhový 300 Kamenina Odběratel: Nemocnice Semily 09.11.2021 TC 00:01:25 1,34 m </div>   <div> L -5,2% Q 8,7° </div> </div>					
Kód: BABAA		Vzálenost: 2,92 m		Time code: 00:01:55	
				Poloha na / od: 10 hod. do: 12 hod. Záv.: 6	
Tvorba prasklin - Povrchová (vlásečnicová) prasklina - V podélném směru, Od 10 do 12 hod.					
<div> <div> D4 - D3, ve směru toku, Kruhový 300 Kamenina Odběratel: Nemocnice Semily 09.11.2021 TC 00:02:05 2,92 m </div>   <div> L -7,5% Q 8,5° </div> </div>

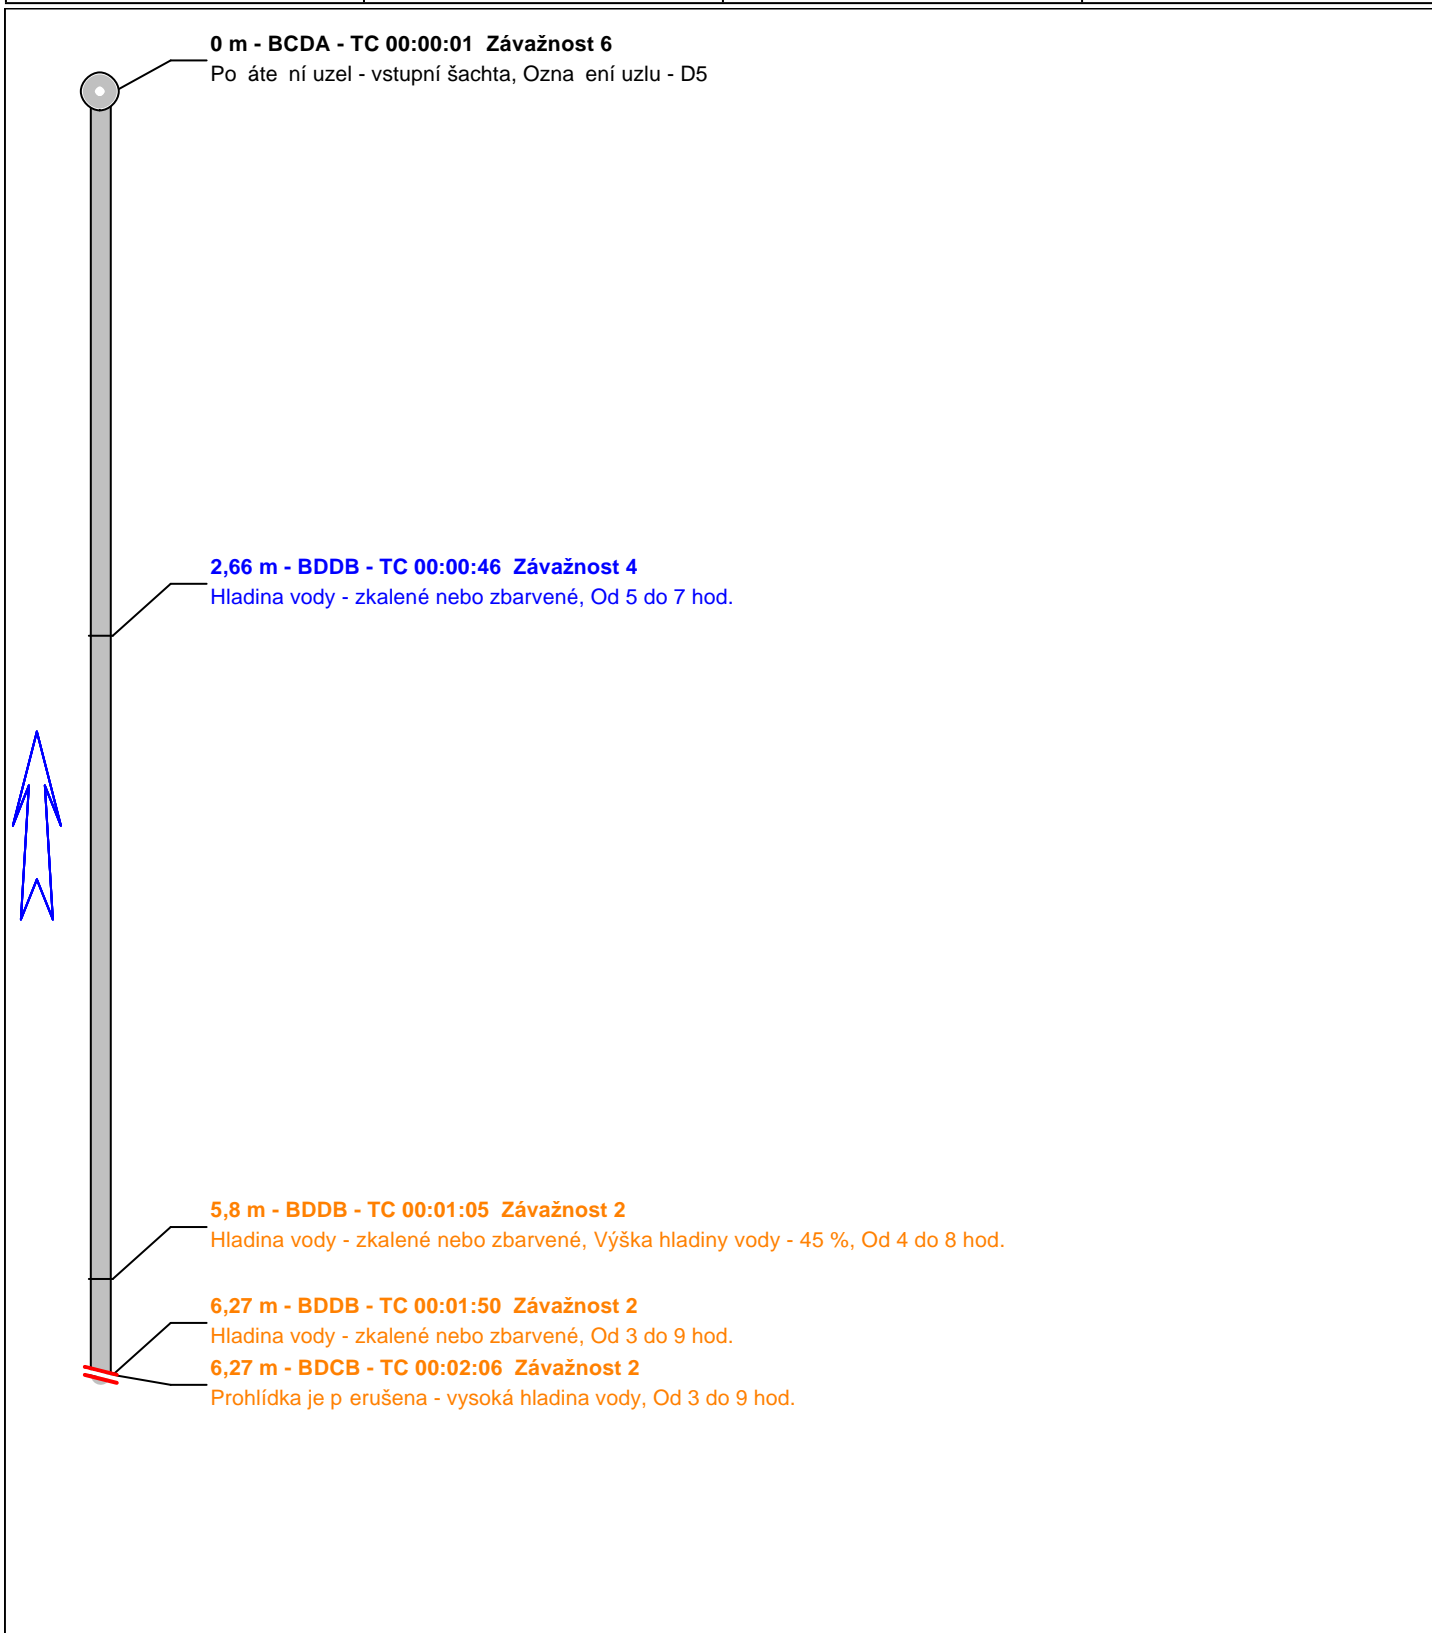
Název úseku: D6 - D5 Okres: Ulice: Nemocnice Semily Operátor: Šedivý Martin Zakázka: 0911		Obec: Semily Prohlídka: DVD1	
	Pořádkové číslo uzlu: D5	Koncový uzel: D6	Směr prohlídky: proti směru toku	Datum kontroly: 09.11.2021
Materiál: Kamenina	Profil stoky: Kruhový	Výška/Šířka: 300 /	Kontrolovaná délka: 6,27 m	
Kód: BDDB	Vzálenost: 5,8 m	Time code: 00:01:05	Poloha na / od: 4 hod. do: 8 hod.	Záv.: 2
Hladina vody - zkalené nebo zbarvené, Výška hladiny vody - 45 %, Od 4 do 8 hod.				
<div> <div> D6 - D5, proti směru toku, Kruhový 300 Kamenina Odběratel: Nemocnice Semily 09.11.2021 TC 00:01:21 6,04 m </div>

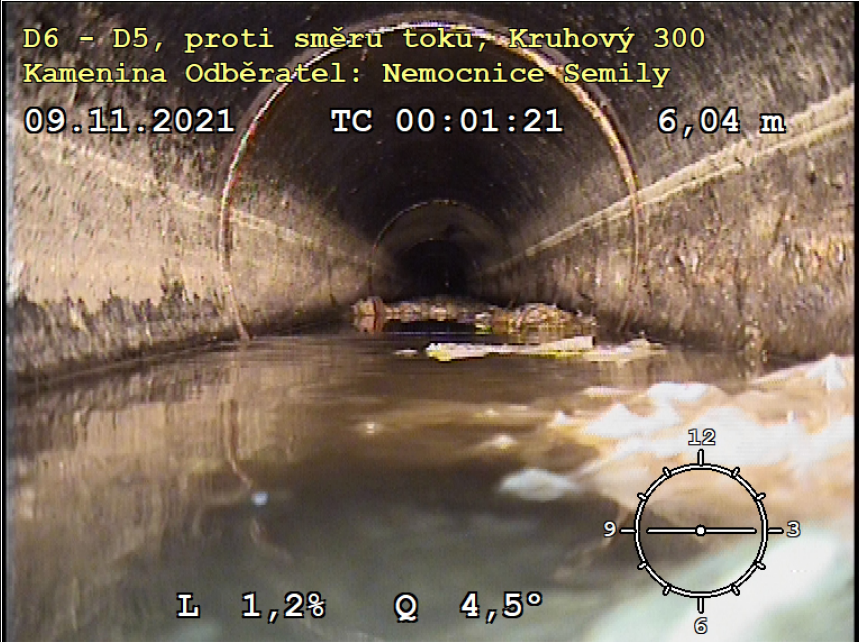
<div> L 1,2‰ Q 4,5° </div> </div>				
Kód: BDDB	Vzálenost: 6,27 m	Time code: 00:01:50	Poloha na / od: 3 hod. do: 9 hod.	Záv.: 2
Hladina vody - zkalené nebo zbarvené, Od 3 do 9 hod.				
<div> <div> D6 - D5, proti směru toku, Kruhový 300 Kamenina Odběratel: Nemocnice Semily 09.11.2021 TC 00:01:58 6,27 m BDDB Hladina vody - zkalené nebo zbarvené Od 3 do 9 hod. </div>

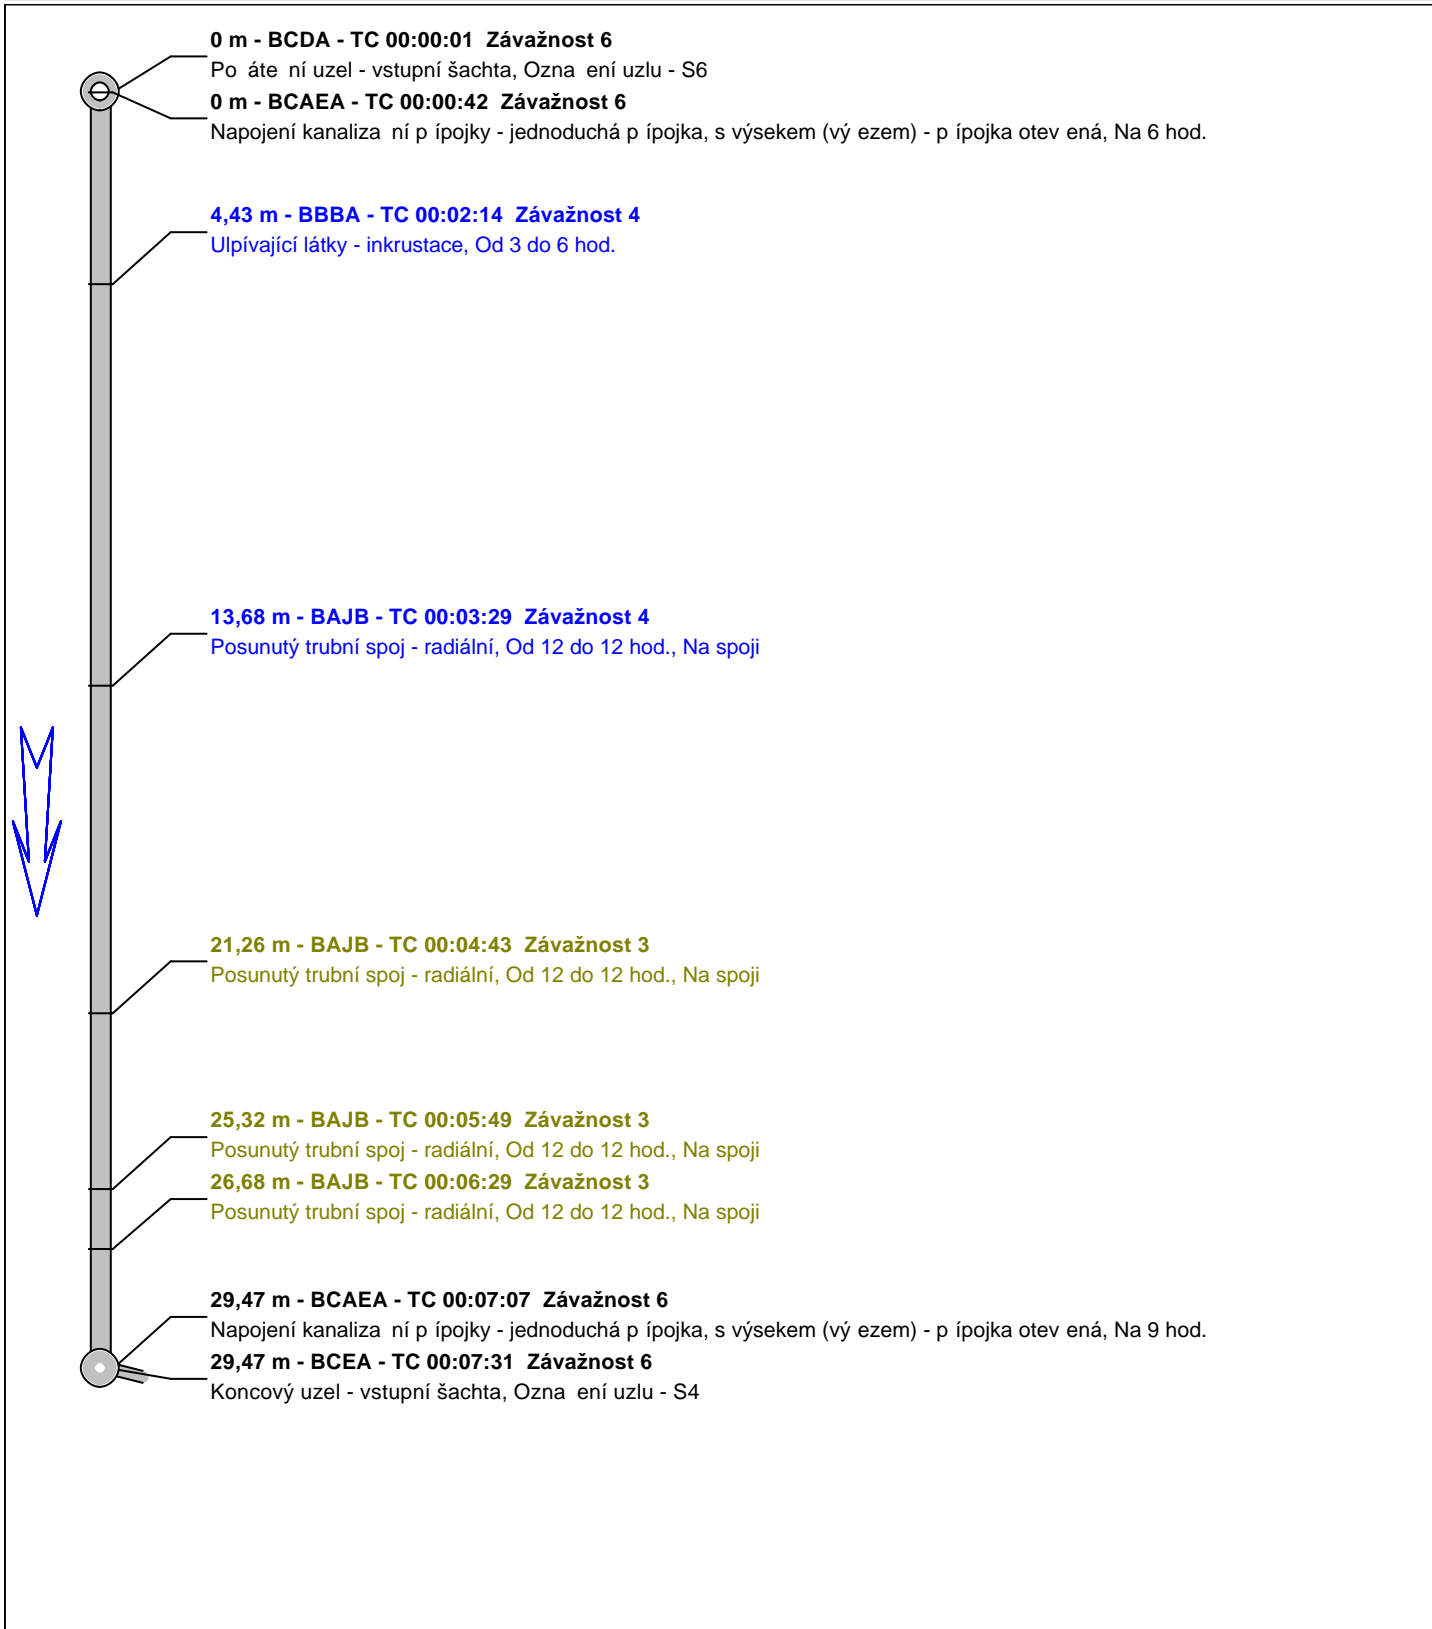
Název úseku: S6 - S4 Okres: Ulice: Nemocnice Semily Operátor: Šedivý Martin Zakázka: 0911		Obec: Semily Prohlídka: DVD1	
	Pořádkové číslo uzlu S6	Koncový uzel S4	Směr prohlídky ve směru toku	Datum kontroly 09.11.2021
Materiál Kamenina	Profil stoky Kruhový	Výška/Šířka 300 /	Kontrolovaná délka 29,47 m	
Kód: BBBA	Vzálenost: 4,43 m	Time code: 00:02:14	Poloha na / od: 3 hod. do: 6 hod.	Záv.: 4
Ulpívající látky - inkrustace, Od 3 do 6 hod.				
<div>
